**Stratus 11**  
**Décimo Primer Posicionamiento de la Estación de Referencia**  
**Oceánica Stratus**  
**(Eleventh Setting of the Stratus Ocean Reference Station)**

**Crucero a Bordo de la Nave RV *Moana Wave***

**Marzo 31 – Abril 16, 2011**

## **Informe Técnico**

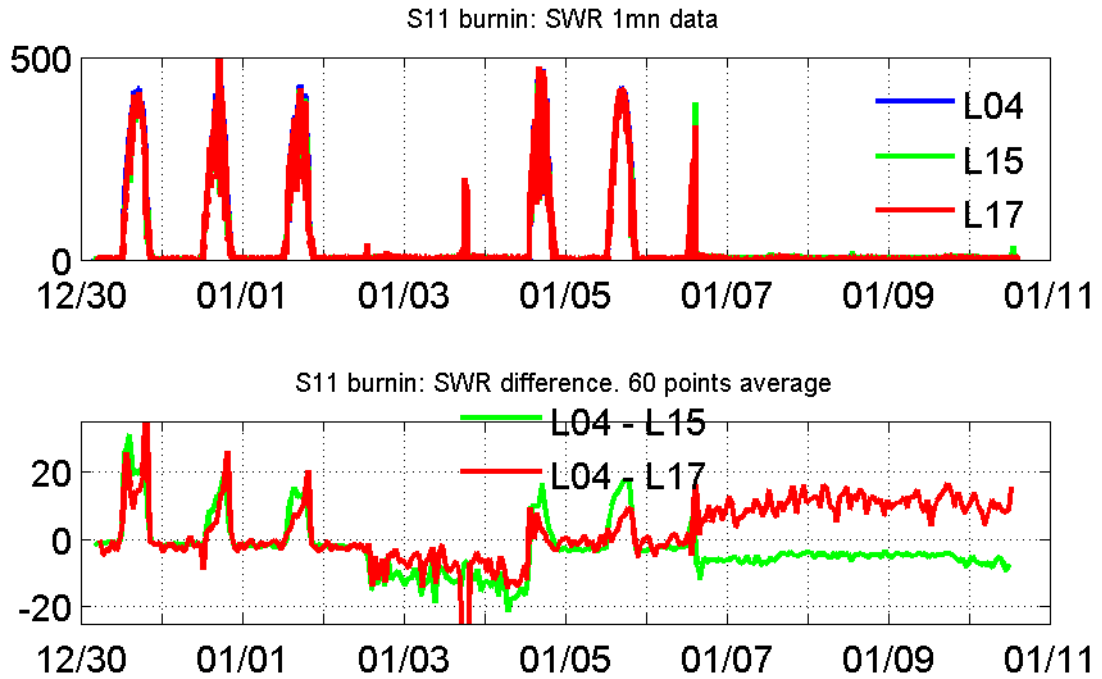
**Figura 2-1.** Último periodo de prueba en WHOI cuando la boya se encontraba afuera del edificio. El panel superior muestra las series temporales de datos de 1-minuto de la radiación solar de onda corta hacia abajo (SWR), en  $Wm^{-2}$ . El panel inferior muestra la diferencia entre los sensores, promediada a lo largo de 1 hora.

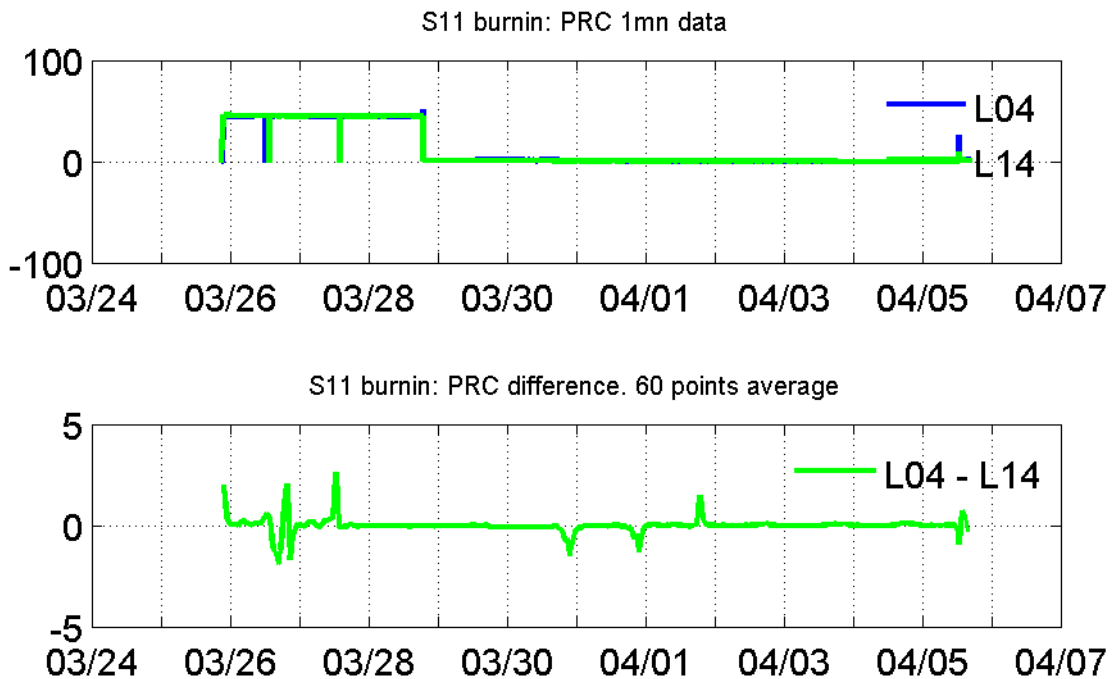
Figura 2-16. Como en la Fig. 2-7 pero para acumulación de lluvia (PRC).

Una vez que la boya se volvió a ensamblar en Arica durante la tarde del 25 de marzo, comenzó un segundo período de pruebas de la boya para revisar las mediciones apropiadas de los sensores ASIMET. El 30 de marzo a las 14:00 hora local (UTC -3), la boya se montó en el barco, en el estribor de la cubierta posterior. El barco zarpó del puerto de Arica el 31 de marzo, 22:00 hora local, y navegó hacia el oeste a unos 10 nudos. Mientras que la boya se mantuvo en el puerto de Arica, las condiciones para toma de mediciones fueron muy buenas. No hubo obstrucciones de viento solar. La exposición solar en Arica es constante y no hay muchas nubes. El viento es también bastante estable y varía solamente con el tiempo del día cuando la brisa del mar cambia de dirección. Los datos recolectados durante este período se descargaron de los registradores el 5 de abril mientras que el barco estaba en tránsito hacia la boya del sitio de Stratus. Las Figuras 2.7 a 2.17 muestran las comparaciones entre los dos sistemas primarios en la boya durante este período. La SWR (radiación de onda corta) del sistema 2 ha sido cambiado por un sensor de repuesto (SN 208) el 21 de enero y esto muestra un mejor acuerdo con el sensor en el sistema 1 (SN 502), como se puede ver en las Figuras 2.7 y 2.8. Estas figuras muestran que el bias de la SWR está levemente reducida (promedio en horas), siendo la SWR 502 más bajo que la SWR 208 por  $15 \text{ Wm}^{-2}$  máximo, para los valores de SWR en el momento cumbre del mediodía. La Figura 2.8 muestra que la diferencia relativa de SWR entre los dos sensores es 1.5% al mediodía, pero mayor para los ángulos bajos del sol. La figura 2.10 muestra que la diferencia de la ATMP (temperatura del aire) está dentro de los  $0.2 \text{ }^{\circ}\text{C}$  para los valores durante la noche pero puede aumentar a  $0.5 \text{ }^{\circ}\text{C}$  debido al calentamiento solar durante el día. Notar que el incremento en la diferencia que se observa en 4/27 y 4/28 se debe probablemente a la sombra del barco, y a las múltiples posiciones a las que se movió el barco en el puerto, para prevenir este tipo de efecto y mantenerla lejos de esta actividad mientras que se cargaba equipo en el barco. La HRH (humedad relativa) en la Figura 2.11 es bastante buena, con un acuerdo mejor que 2% RH. La velocidad del viento (WSPD) estuvo en concordancia con 0.2 a 0.3 m/s para vientos típicos de 4 a 5 m/s (Fig. 2.12). La precipitación (PRC) estuvo de acuerdo cuando los instrumentos para medición de la lluvia se llenaron y se volvieron a vaciar, como se ve en la Fig. 2.16 (no llovió en Arica).

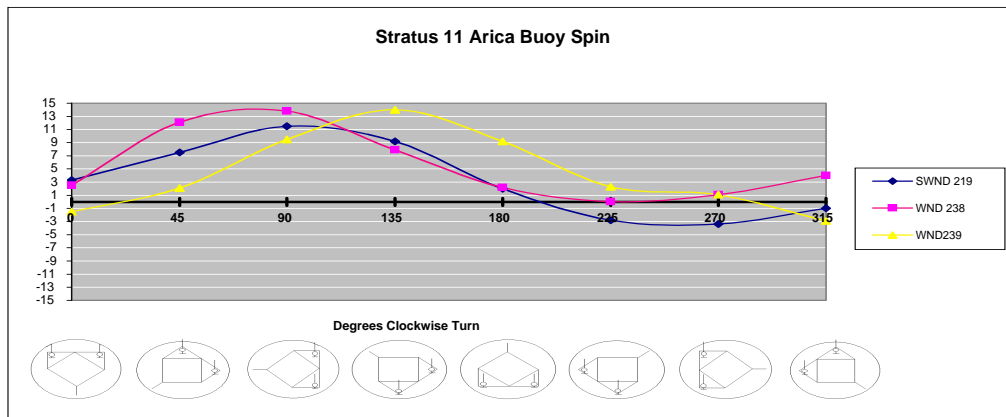
**Figura 2-18.** Giros de boya se la Stratus 11, en Arica, Chile.

Se realizó un primer giro de boya en Woods Hole y un segundo giro en Arica. Éste último puede haberse visto afectado por la estructura metálica insertada en el concreto, la cual hace la plataforma en la que se realizó la el giro de la boya. De hecho, una inspección manual con una brújula de mano mostró claramente una influencia magnética fuerte y variable en diferentes sitios del muelle. Pero este efecto se atenúa cuando la distancia vertical desde el muelle se incrementa y los sensores en la boya se vuelven, por lo tanto, menos sensibles al mismo. Los resultados de giros de boya se muestran en la Figura 2.18. Ver el apéndice para detalles de los giros de boya.

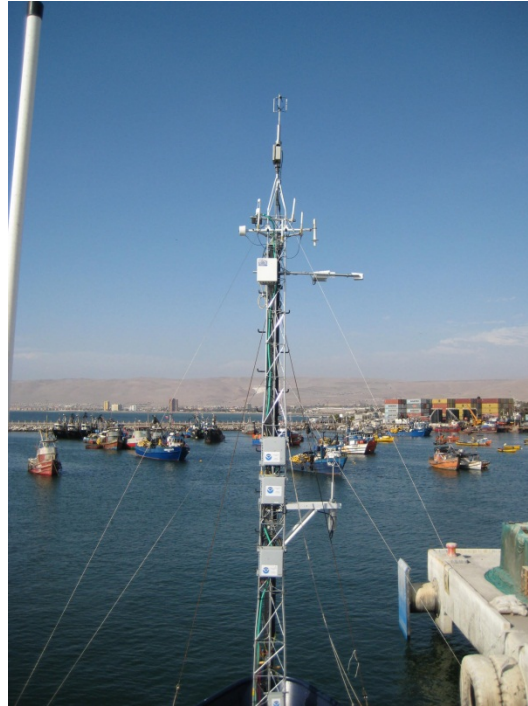
**Figura 3-8.** Sistema de Flujo de Turbulencia montado en la torre tras el “mástil de bandera” del Barco R/V *Moana Wave*. El anemómetro de turbulencia de WHOI está en el nivel inferior.

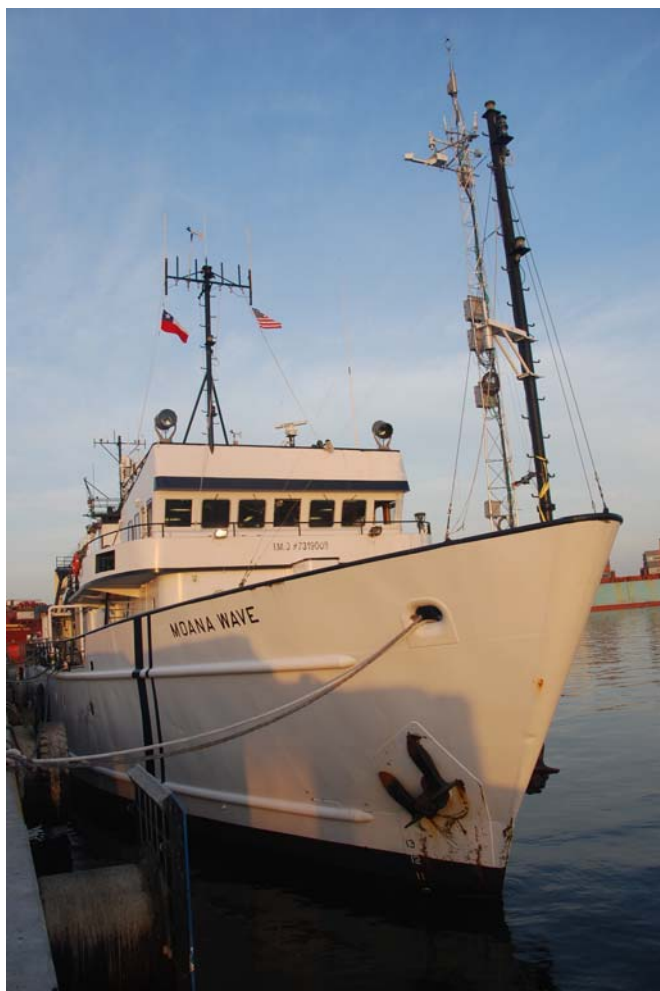
**Figura 3-12.** Foto del *Moana Wave*. La torre meteorológica de ESRL está instalada bajo el mástil de la proa, en la cubierta O1. El medidor sónico de viento está instalado en el mástil de proa y los sensores VOS están sobre la timonera.

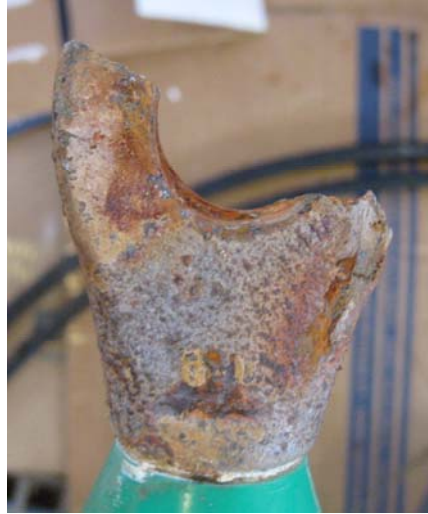
**Figura 4-1.** La parte de la boya Stratus 10 que falló, la cual estaba bajo los 45 m de profundidad en la barra del SBE37.

Dos SBE37 con sensores de presión parecen tener fugas y un perfilador Nortek se destruyó al caer al fondo marino cuando se desprendió la boya y varios instrumentos del cable de los instrumentos con el ancla en julio del 2010. Los detalles de otros instrumentos se describen abajo.

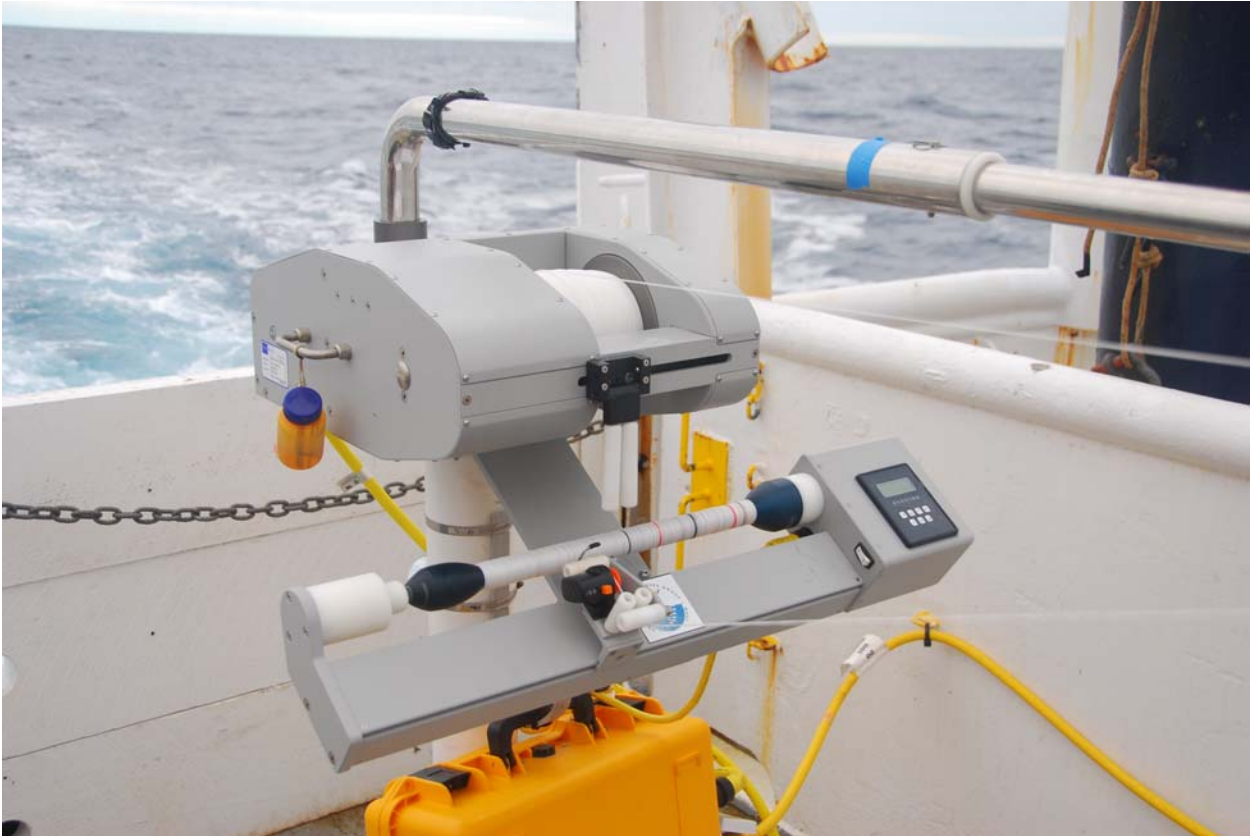
**Figura 5-1:** UCTD ensamblado.

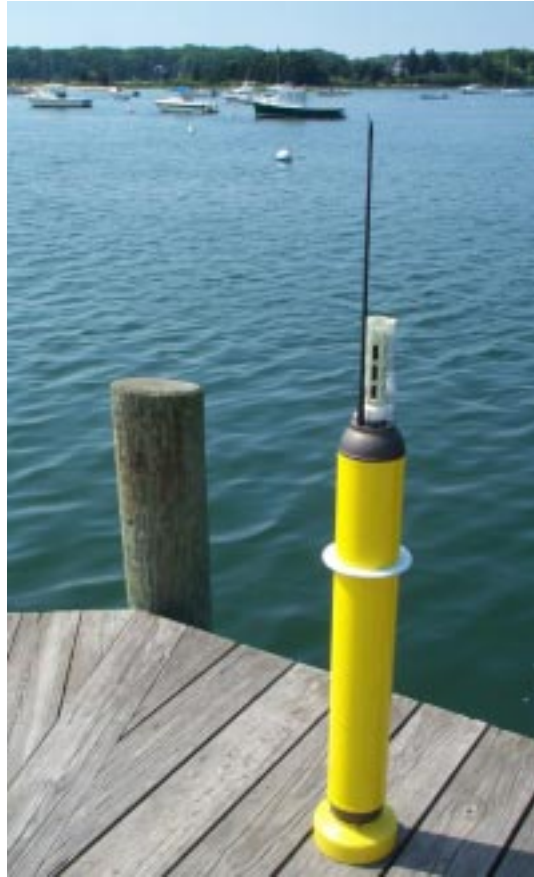
**Figura 5-8.** Boya Flotadora Apex Float, del tipo desplegado durante el crucero stratus 11.

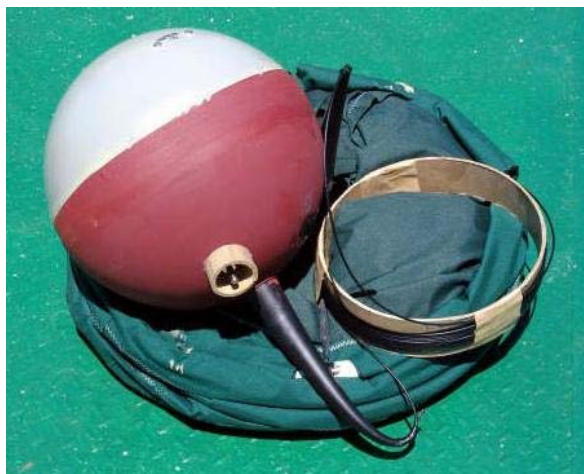
**Figura 5-9.** Típica boya derivadora de superficie

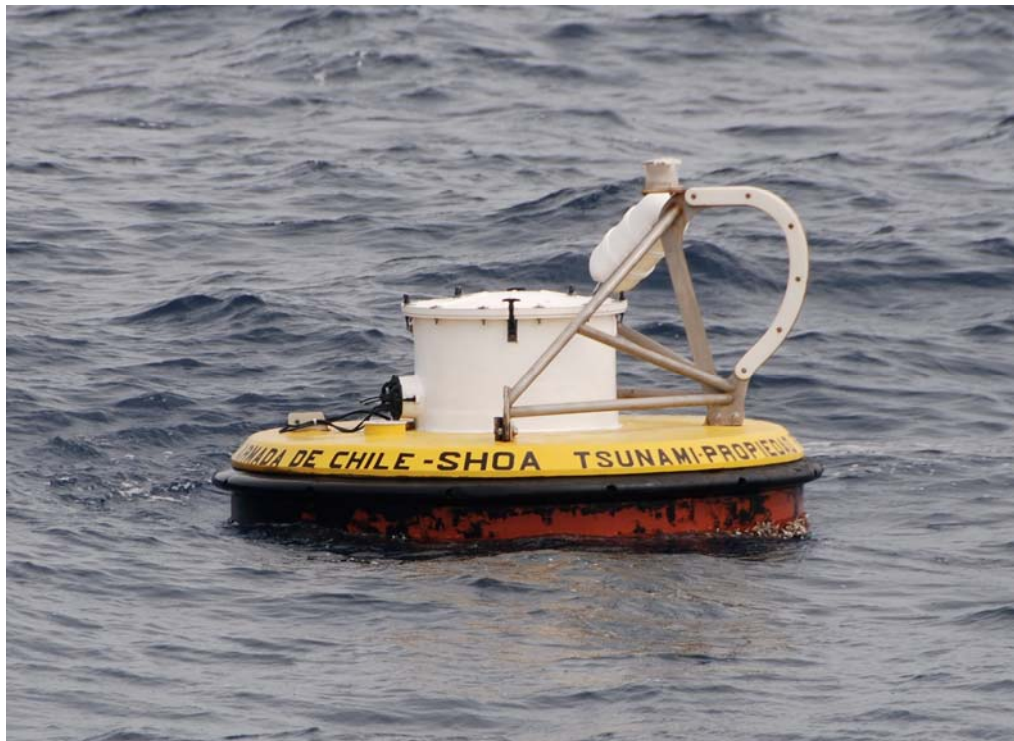
**Figura 5-12.** Boya de superficie DART II inspeccionada durante el crucero Stratus 11.
